INFORME GEOLOGICO PRELIMINAR

DEL AREA DE ISLA GONZALEZ

Los Trabajos de campo se realizaron del 27/9/82 al 22/11/82. Entre esas fechas el Nivel del Embalse en la Presa "Dr. G. Terra", varió entre 79,73m y 80,27m - respecto al Cero Art. 2 Decreto P.E. del 20/5/49 (entre 80,39 m y 80,93 m respecto al Cero Bonete).-

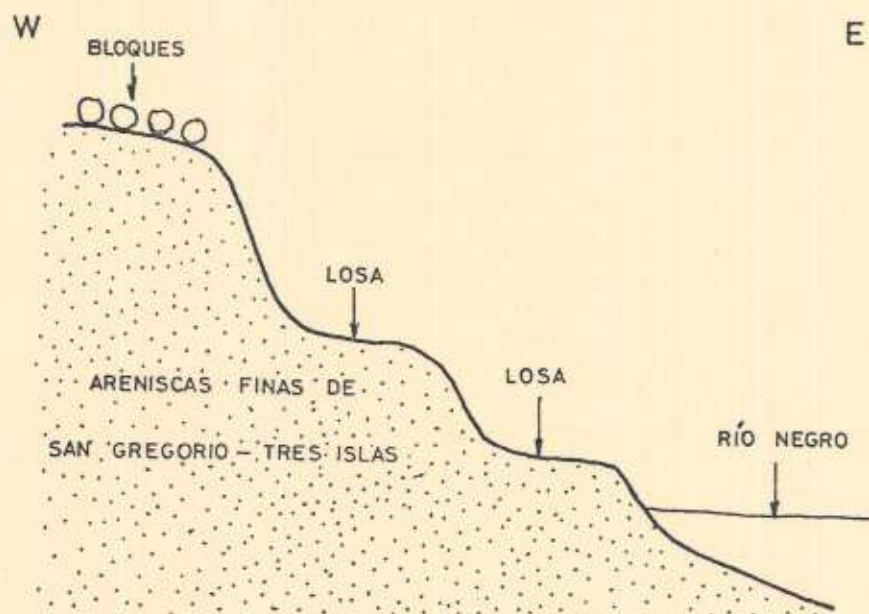
Figura 7. Corte esquemático de las terrazas de la Formación San Gregorio - Tres Islas, al oeste del área.

cuentas en las escarpas de río Negro donde se encuentran sus mejores exposiciones. Dicha Formación determinó junto con el modelado fluvial, un relieve de suaves ondulaciones de formas convexas, como se observa en la zona Norte y Oeste; mientras que en las márgenes del río Negro, aparecen escarpas con paredes a veces verticales, dando lugar a un sistema de tres a cuatro terrazas, como en la zona oeste y noroeste. (ver figuras 6 y 7)

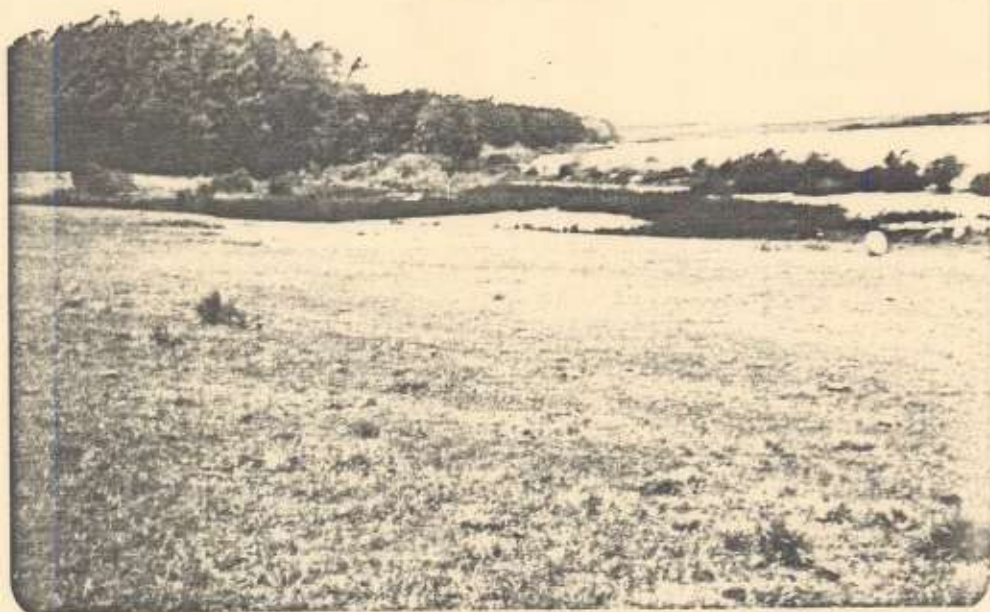
7.- Afloramiento de arenisca en la margen derecha del Río Negro. Área de la presa

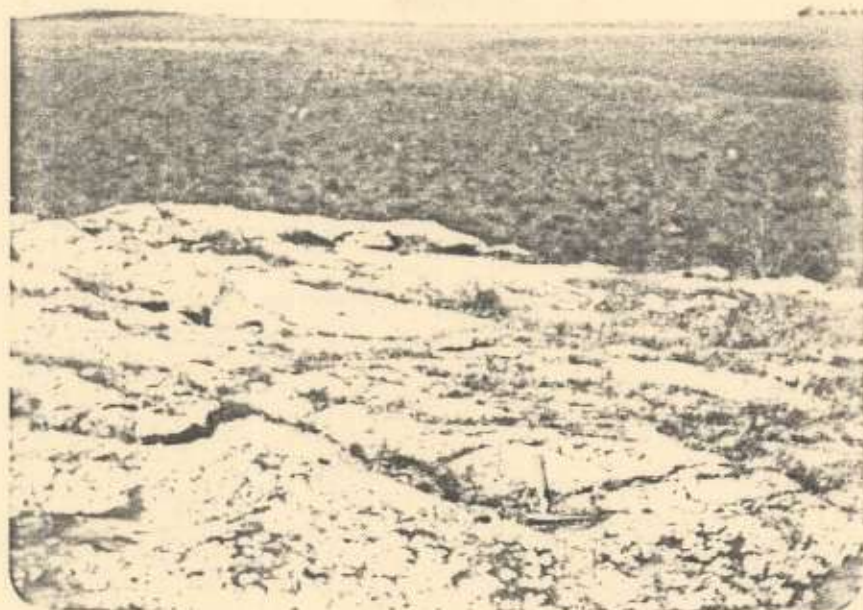
13.- Afloramiento de arenisca mostrando dos direcciones de diaclasado aproximadamente perpendiculares. Al Sur del Río Negro en la estancia del Sr. Corte

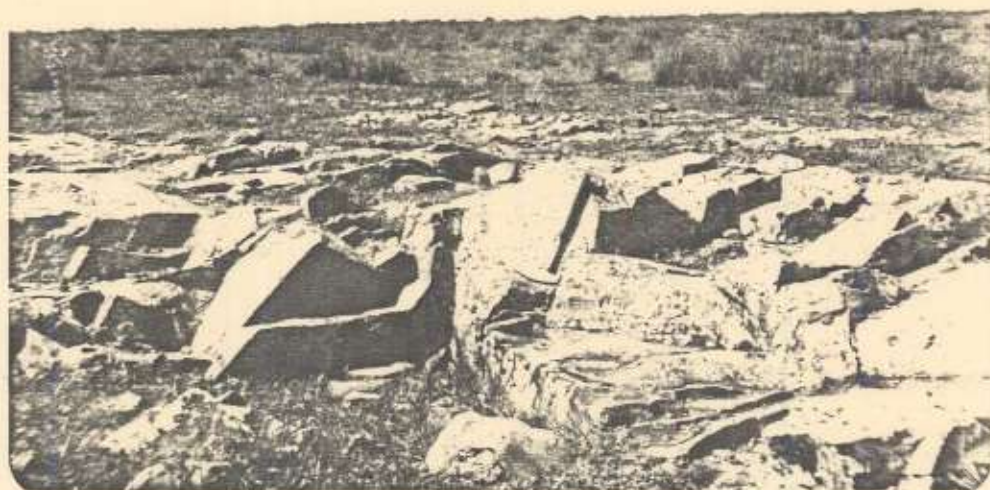
15.- Afloramiento de bloques angulosos de arenisca silicificada. Al Sur del Río Negro, centro - sur del área

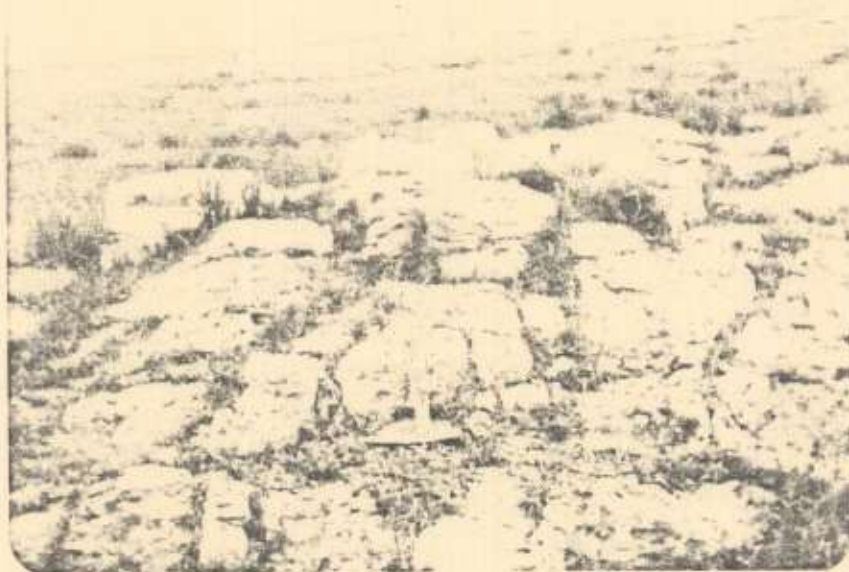
20.- Arenisca silicificada mostrando dos sistemas de diaclasas aproximadamente perpendiculares que determinan bloques del orden de los 0,50m de diámetro. Cuchilla de --  
Santo Domingo

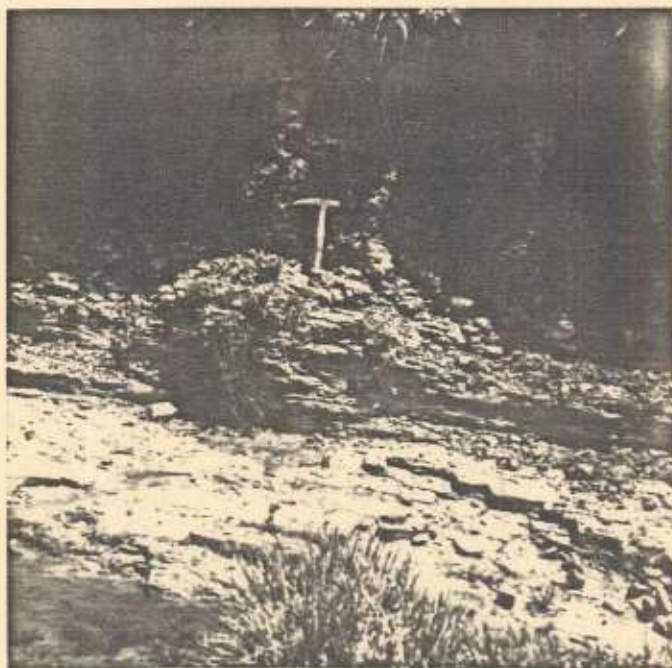
27.- Limolita mostrando una estratificación sub-horizontal.  
Apoyado discordantemente sobre la misma se observa un  
depósito aluvial. Al SE del área

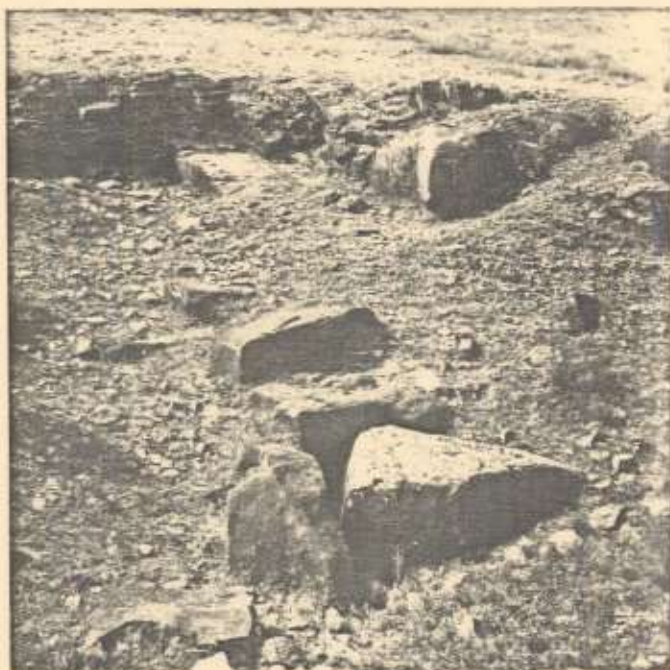
37.- Trinchera de basalto mostrando al centro un diaclasado en bloques del orden de 1m de diámetro y hacia la parte superior izquierda de la foto un diaclasado lajoso subhorizontal. Dique II al NW del Río Negro

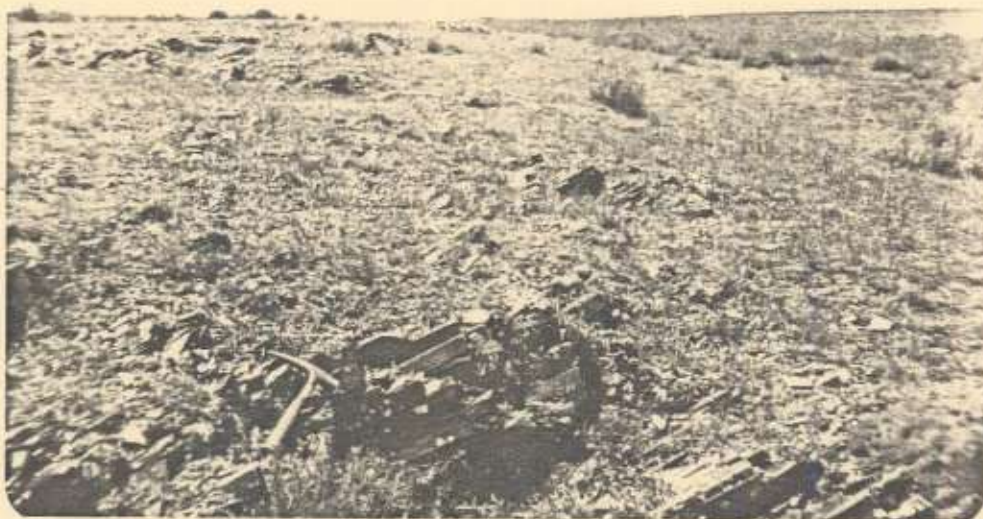
38.- Afloramiento de basalto donde se puede observar un diaclasado lajoso con un buzamiento de aproximadamente 30°. Dique I. en las cercanías de la Estancia de Saprisa, hacia el SE

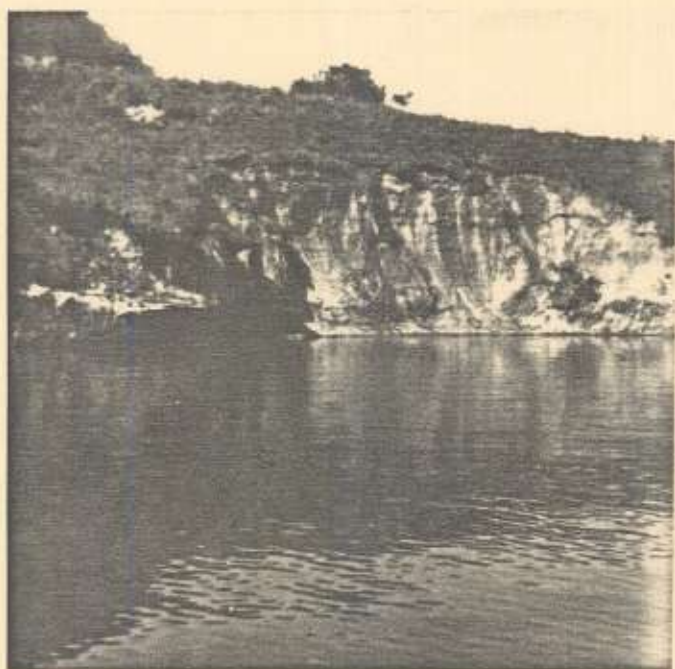
45.- Barranca acantilada de areniscas sobre la margen derecha del Río Negro (Rincón de Alonso), se observa además la estratificación paralela característica.

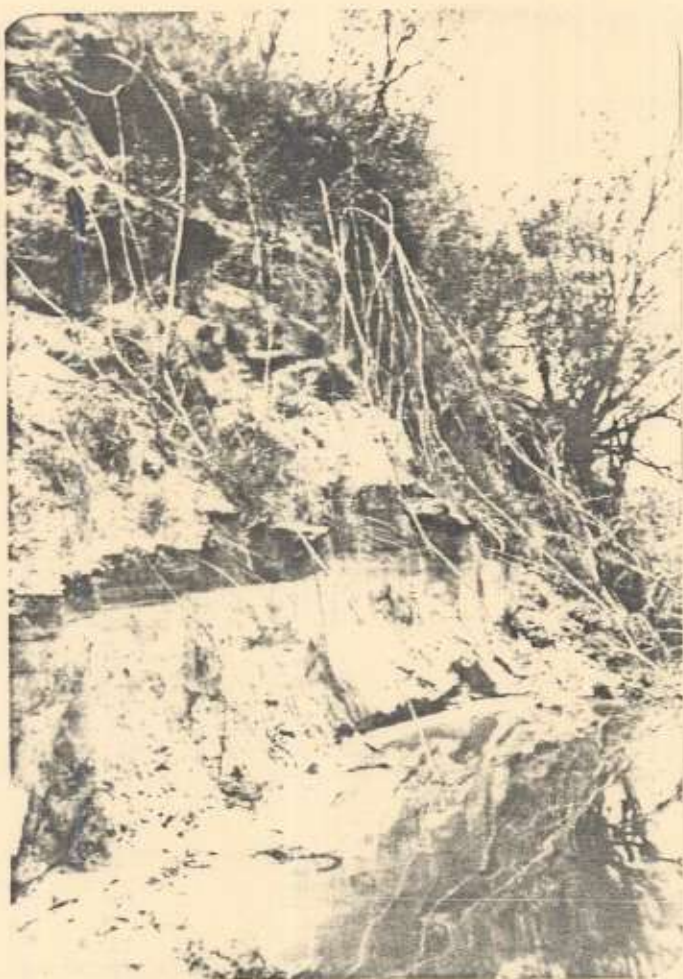
65.- Barranca acantilada de arenas sueltas, estratificadas, presentando un nivel inferior de color blanquecino de 1,10m de altura y uno superior naranja de 3m de altura. Area de la presa.

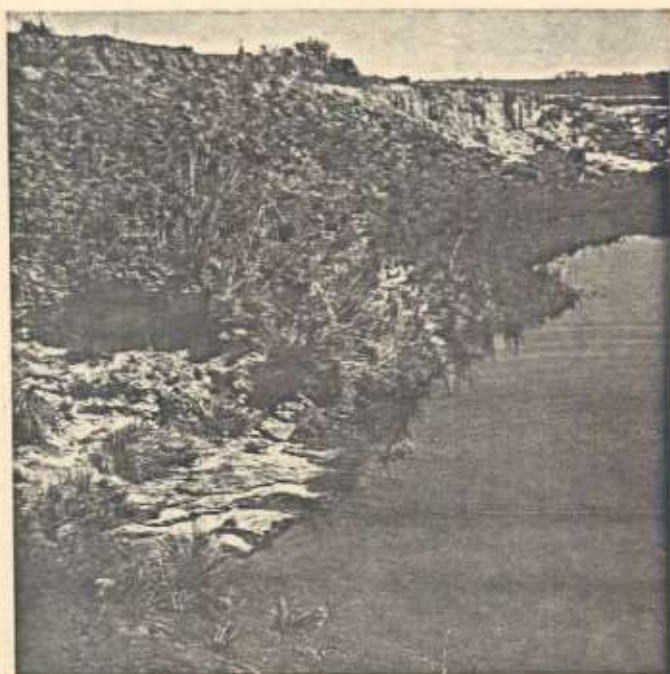
70.- Barranca limo-arcillosa apoyada discordantemente sobre las areniscas de la F. San Gregorio-Tres Islas. En las cercanías de la estancia del Sr. Sapriza

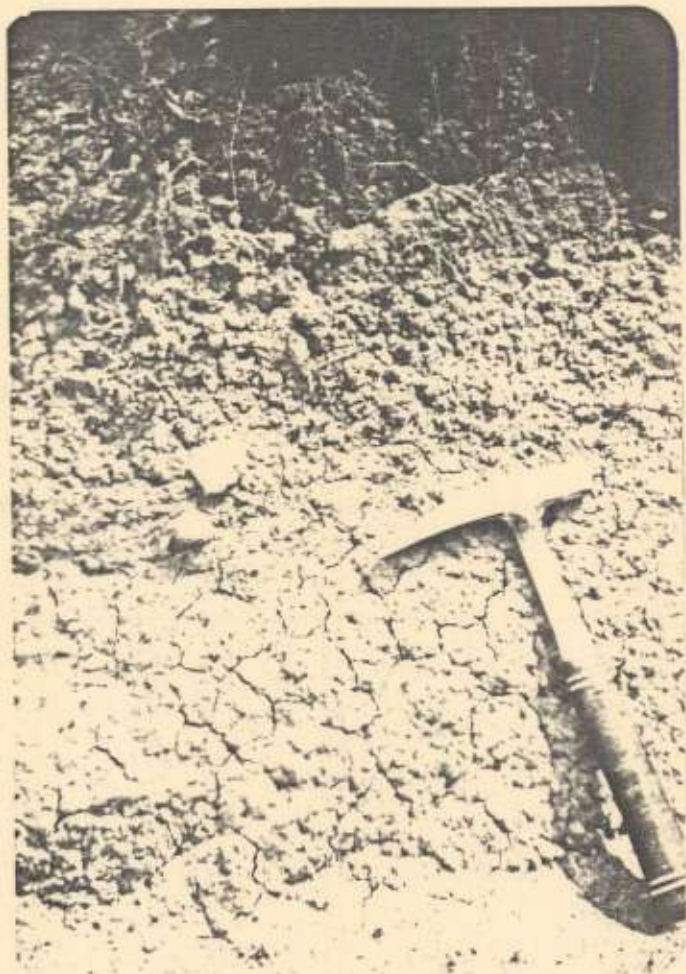
73.- Aluvión arcilloso con grietas de retracción poligonal y nódulos calcáreos en la parte superior. Típico del SE del área.

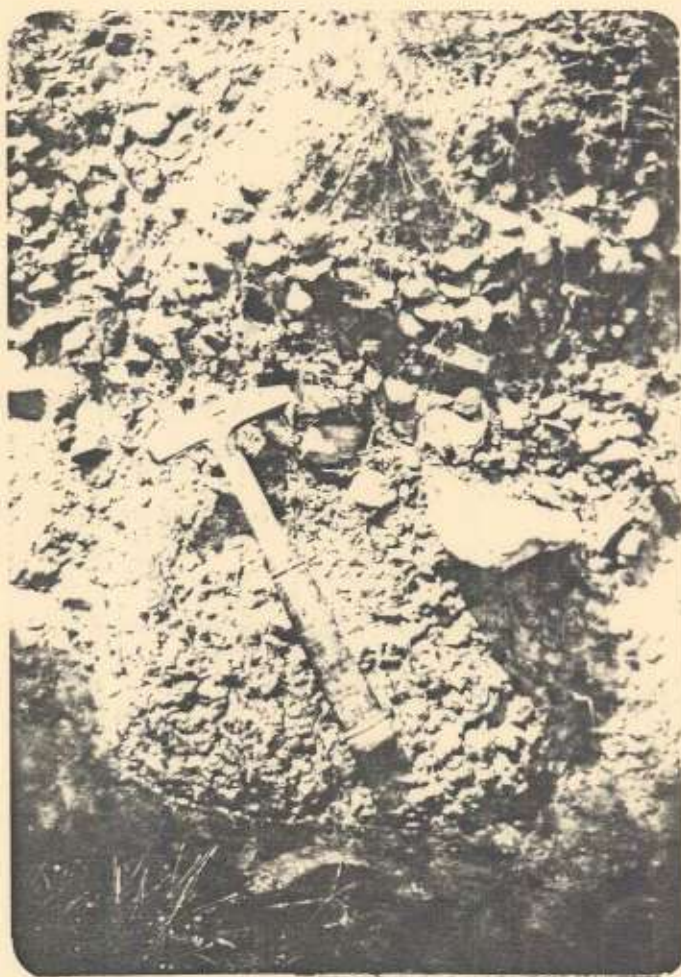
74.- Aluvión arcilloso (abigarrados en tonos violáceos y gris verdosos) con niveles de cantos. Al E del área, en la Estancia de Organbide
